P. T. INDOCEMENT TUNGGAL PRAKASRA, TBK

Cải tạo Tháp làm mát: Điều chỉnh quy trình quạt, Cọ rửa thường xuyên, Sửa Van phao

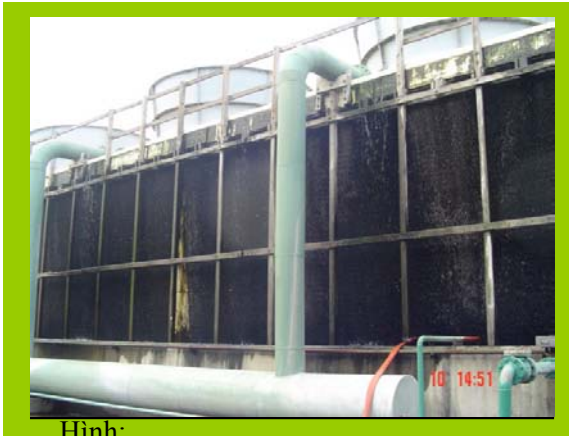
Hình:

- Quá trình sửa chữa Tháp làm mát chưa được hoàn tất, do đó giải pháp cọ rửa tháp thường xuyên sử dụng hipoclorit và sửa chữa hay thay mới van phao để giảm thiểu thất thoát nước chưa được triển khai.
- Hiện nay, Tháp làm mát không còn trong tình trạng hoạt động tốt, hai trong số 4 ngăn tháp đã bị cạn nước/hỏng hóc. Ngoài ra, có một ngăn nguyên liệu bị thiếu. Do đó, cần xem xét điều chỉnh lại quy trình vận hành tháp làm mát để đạt hiệu suất hoạt động cao, mặc dù vẫn có thể giám sát hiệu suất làm mát của tháp bằng cách đóng một quạt làm nguội khi chỉ có ba phần tư số nồi hơi hoạt động. Việc sửa chữa Tháp làm mát vẫn phải chờ ngắt điện toàn nhà máy và sẽ mất 10 ngày. Chi phí sửa chữa đang được tính toán.
