**පී.ටී. ඉන්දුසිමෙන්ට් ටන්ගල් ප්‍රකාශ්, ටී.බී.කේ.**  
**P. T. INDOCEMENT TUNGGAL PRAKASRA, TBK**

**විකල්පයේ මාතෘකාව: සිසිලන කුළුණු වැඩි දියුණු කිරීම, වෙනස් කල පංකා ක්‍රමය නිරතුරු පවිත්‍ර කිරීම, පාවෙන වැල්ව (Float Valve) අලුත් වැඩියා කිරීම.**

**විකල්පයේ සාරාංශය**

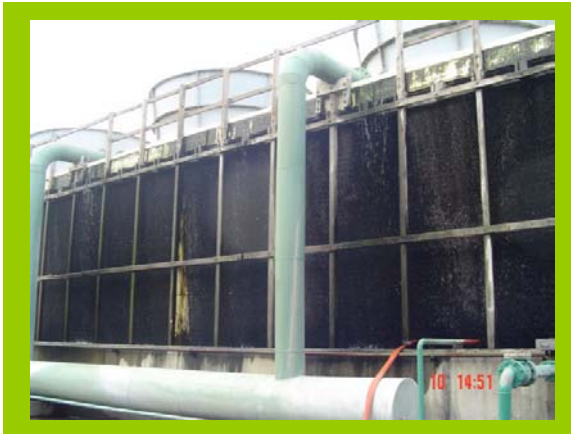
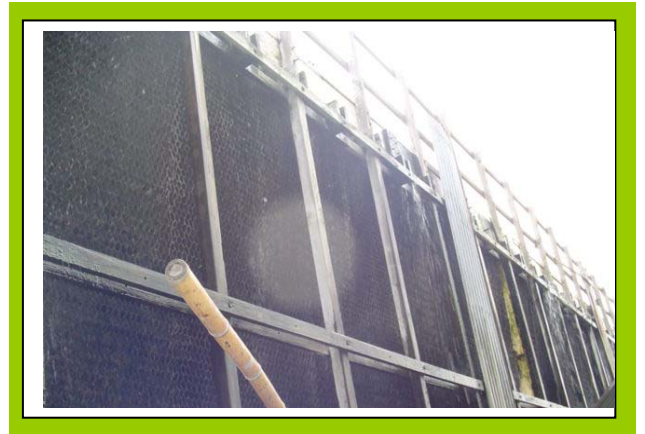
යන්ත්‍රාගාරයේ සිසිලන කුළුණ පරීක්ෂා කිරීමේදී කුරිර 4 න් 2 ක් අක්‍රිය බව නිරීක්ෂණය කරන ලදී. එනම් එම කුරිර 2 ක් තුළින් ජලය ගලා නොයන නමුත් ඒවායේ පංකා අඛණ්ඩව ක්‍රියාකාරී වෙමින් පවතී. කුරිර හතරෙහිම වේග පාලක වැල්ව(Flow control valve) විවෘතව පවතී. සක්‍රියව පවත්නා බොයිලේරු හෝ ටර්බයින් ගණන කුමක් වුවත් දෙපස වූ කුරිර 2 විශ්ලිව තැබීම සමාන්‍ය ක්‍රියාකාරී පිළිවෙත බව කණ්ඩායම දැනුවත් කර තිබිණි. එම අවස්ථාවේදී ටර්බයන් 2 කම සහ බොයිලේරු 9 න් 5ක් ක්‍රියාත්මක වෙමින් පැවතිණි. සිසිල් ජල බේසමෙන් (Cold Water Basin) අඛණ්ඩව ජලය උතුරා යාමෙන් පිරීම් වැල්ව(Fill Valve) අක්‍රියව ඇති බව පෙන්වුම් කරයි. පසු ප්‍රතිචාර පාලන (Feed back control) ක්‍රමයකින් තොරව පෙර නිශ්චිත සිසුතාවයකින් අඛණ්ඩව රසායනික ද්‍රව්‍ය (ජීවනාශක හා මළ බැදීම මැඩපවත්වන ද්‍රව්‍ය) එක් කරමින් පවතී. සිසිල් ජල බදුනට රසායනික ද්‍රව්‍ය විදින ස්ථානය, බේසමේ වැඩි ජලය අගලට උතුරා යන ස්ථානයට ආසන්නව පවතී. උතුරා යන ජලයේ සමග විශාල ප්‍රමාණයෙන් අපතේ යමින් පවතින ජීවනාශක හේතුවෙන් කුළුණ තුළ අධික ඇල්ගී වර්ධනයට

හේතුවන බව සැක කෙරේ. PVC පිරවුම් සහ පැති ලුවර (side louvers) මත සිමෙන්ති කුඩු ස්ථරයන් බැඳී ඇත.

- \* අළුත් වැඩියා කාලය තුළ, සිසිලන කුළුණ සම්පූර්ණ නොවූ හෙයින් හයිපොක්ලෝරයිට් යොදා කුළුණ නිතර පිරිසිදු කිරීමේ ක්‍රියාවලිය සහ පාවෙන වැල්ව අළුත් වැඩියාව මගින් ජලය අපතේ යාම අවම කිරීම ක්‍රියාත්මක නොවිණි.
- \* දැනට සිසිලන කුළුණ මනා තත්වයෙන් නොපවතී. එහි කුරිර 4 න් 2 ක් ක්ෂයවී පවතී වී ඇත. තවද ඒවා අතර ද්‍රව්‍යමය කුරිරයක් නැත. එම නිසා සිසිලන කුළුණ ක්‍රියා කිරීමේ කාර්යක්ෂමතාවය ප්‍රතිසංවිධානය කළ යුතු වේ. තවදුරටත් කාර්යක්ෂමතාවය නිරීක්ෂණය කිරීම සඳහා බොයිලරු 3 ක් හෝ 4 ක් ක්‍රියා කිරීමේදී එක් පංකාවක් වසා දැමීමට හැකිය. සිසිලන කුළුණු අළුත් වැඩියාව සඳහා යන්ත්‍රාගාරය වසන තුරු බලා සිටින අතර ඒ සඳහා දින 10 ක් ගතවේ. වියදම් තවමත් ගණනය කරමින් පවතී.

SOP සඳහා දැනට පවත්නා තත්වයන්හි බොයිලරු 3 ක් හෝ 4 ක් අතර (අටකින්) ක්‍රියාත්මක නිරීතේදී බලශක්ති කාර්යක්ෂමතාවය වර්ධනය කිරීම සඳහා සිසිලන කුළුණේ එක් පංකාවක් වසා දැමිය හැක. පංකා බලශක්තිය එක් කුටීරයකට 46.4Hp(34.8kW)

- \* සිසිලන කුළුණ අළුත් වැඩියා කිරීමෙන් මනා SOP තත්වයක් ඇති කරගත හැක. නමුත් අලුත් වැඩියාව සඳහා දින 10 ක් යන්ත්‍රාගාරය වසා තැබිය යුතුයි.
- \* 2004 වර්ෂයේදී දෙසැම්බර් 8, 14 සහ 15 දිනයන්හි බොයිලරු පරීක්ෂාව ඇසුරෙන් බොයිලරු 5 කට අඩු ප්‍රමාණයක් භාවිතා කළ හොත් සිසිලන කුළුණේ එක් පංකාවක් වසා දැමිය හැකි බව දැනගත් හැකිවිය. බොයිලරු 5 කට වැඩි ප්‍රමාණයක් භාවිතා කළ හොත් ජනක යන්ත්‍රයේ (Generator) උණුසුම් වාතයේ උෂ්ණත්වය 65<sup>0</sup>C සහ ජලයේ උෂ්ණත්වය 55<sup>0</sup> C ඇති කෙරේ. මෙය බොයිලරු පවුරු වීම වලක්වා ගැනීමට සීමිත වූ උෂ්ණත්වයයි. එම නිසා අවදානමක් පවතී. සිසිලන කුළුණු අලුත් වැඩියාවෙන් පසු කාර්යක්ෂමතාවය දියුණු වන අතර සියලුම බොයිලරු ක්‍රියාත්මක වුවත් පංකා කිහිපයක් එකක් වසා දැමිය හැකි බව විශ්වාස කෙරේ.
