## P. T. INDOCEMENT TUNGGAL PRAKASRA, TBK

方案：冷却塔改进：改进的风机运行程序，定期清洗，修复球阀

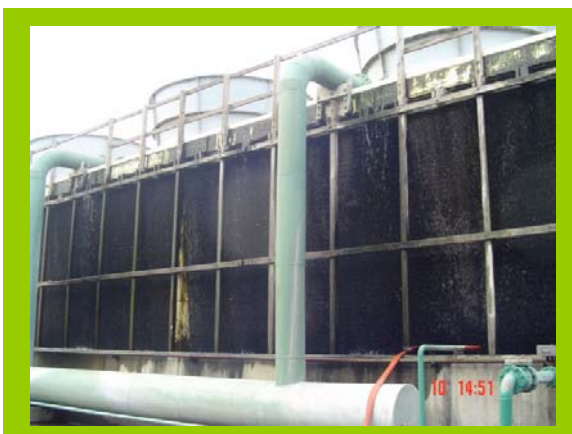
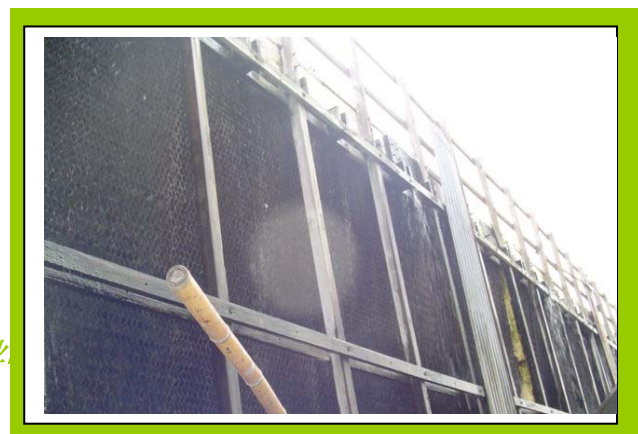
- 由于冷却塔的维修工作还没有完成，因此，用次氯酸盐对塔进行清洗，以及维修或替换填充球阀，以减少水资源流失的工作还没有开始进行。
- 目前，冷却塔的运行状况不是很好，四个水室中的两个已经损坏。此外，栅门内的一个材料室已经丢失。因此，冷却塔操作程序需要进行改进以提高效率，尽管当只有 3 到 4 个锅炉在工作时，可以通过关闭其中一个风机来保证效率。还需要等 10 天，工厂才能关闭冷却塔。维修所需的成本还在计算中。

- 针对目前的情况，只有在仅 3 到 4 个锅炉（总共 8 个锅炉）工作时，才能关闭一台风机（46.4 马力，34.8kW），提高能源效率。
- 如果冷却塔修复完成，则可以采用经过改进的更好的标准操作程序。冷却塔必须进行维修，但由于维修时间比较长（10 天），需要工厂停止生产，因此维修暂时没有进行。
- 基于 2005 年 12 月 8 日、14 日和 15 日对锅炉的检测，我们得知如果锅炉少于 5 个机组在运行，则可以关闭冷却塔中的一个风机。如果锅炉运行的机组在 5 个以上，发电机内 65 °C 以上的热空气和 55 °C 以上的热水就会增加，这是锅炉运行避免损坏的极限状态，因此如果温度继续升高，则会存在风险。在冷却塔维修以后，性能会得到提升，有望实现在所有锅炉都在运行的情况下，还能关闭冷却塔中一台风机。
