P. T. INDOCEMENT TUNGGAL PRAKARSA, TBK

Perbaikan Menara Pendingin: Perbaikan prosedur untuk Fan, Pembersihan Berkala, Perbaikan *Float Valve*

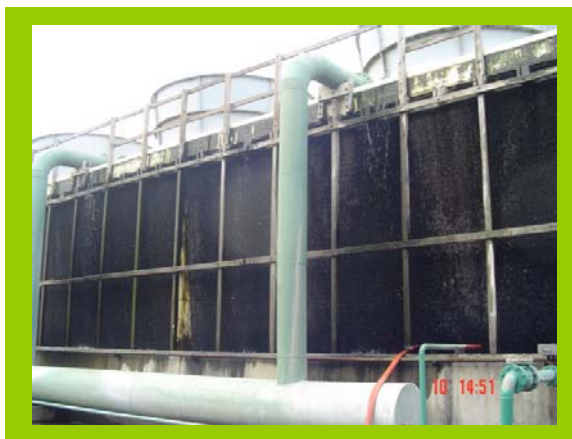
Gambar:

Selama pengkajian di pabrik, dilakukan pengamatan pada menara pendingin dan terlihat bahwa dua dari empat sel tidak beroperasi, dengan tidak adanya air yang mengalir melalui sel tersebut, tetapi fan pada setiap sel tetap beroperasi secara kontinyu. Kran alat pengontrol aliran untuk ke empat sel terbuka. Dua sel lainnya disisi lain dari menara beroperasi dalam keadaan kering. Tim diinformasikan bahwa hal ini merupakan prosedur yang normal dengan mengoperasikan menara pendingin tanpa memperhatikan jumlah boiler atau turbin yang bekerja. Pada saat itu, ke dua buah turbin dan lima dari sembilan boiler dalam keadaan beroperasi.

Kolam air dingin *overflow* secara kontinyu, mengindikasikan adanya kerusakan kran. Bahan kimia (Biosida dan penghambat korosi) secara kontinyu disuntikkan tanpa kontrol balik pada pengaturan alirannya. Tempat dimana bahan kimia disuntikkan kedalam kolam air dingin berdekatan dengan tempat *overflow* air kolam. Diperkirakan banyaknya lumut yang tumbuh menutupi menara disebabkan terbuangnya biosida dalam jumlah besar pada air yang *overflow*. Pipa PVC yang ada dilapisi dengan debu semen yang tebal.

- Perlu adanya pengamatan tentang jumlah sel yang harus beroperasi untuk berbagai kondisi operasi. Pada kondisi diatas, sebaiknya fan pada sel yang tidak beroperasi dimatikan untuk menghemat listrik (penyelesaian yang sederhana dan tanpa biaya).

- Perlu pembersihan berkala pada menara (sekali dalam tiga bulan) menggunakan kaporit untuk menghilangkan lumut dan debu semen. Hal ini juga akan menghilangkan mikroba yang berbahaya bagi karyawan pabrik dan akan meningkatkan efisiensi pendinginan pada menara, sekaligus menyelamatkan peralatan pabrik yang membutuhkan air pendingin dari pengendapan yang berlebihan pada permukaan area transfer panas.

- Diperlukan perbaikan kran *fill float* untuk meminimalkan hilangnya air pada *overflow* kolam.
- Studi pengamatan pada penggunaan *in-ground-source heat pumps (IGSHP)*, pada menara pendingin merupakan opsi untuk masa depan (bilamana menara pendingin rusak dan perlu penggantian atau perbaikan lebih lanjut).

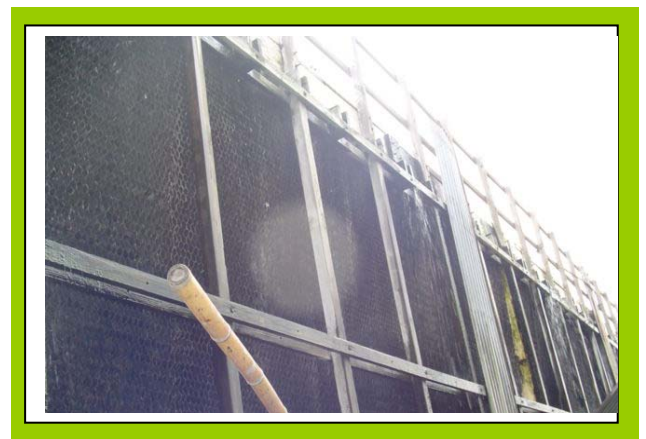
Gambar:

- Perbaikan menara pendingin belum dapat dilakukan, sehingga pembersihan berkala menggunakan kaporit dan perbaikan atau penggantian *fill float valve* untuk mengurangi kehilangan air juga belum diterapkan.
- Saat ini, menara pendingin tidak berada dalam kondisi yang baik, dimana dua dari empat sel menara pendingin rusak. Kemudian, salah satu bagian didalam sel menara pendingin hilang. Sehingga, prosedur efisiensi operasi menara pendingin harus diperbaiki, yaitu dengan mematikan salah satu fan, bila hanya tiga dari empat boiler yang beroperasi. Perbaikan menara pendingin masih menunggu pabrik *shut down*, yang akan membutuhkan waktu perbaikan sepuluh hari. Biaya perbaikan masih dalam perhitungan.

- Prosedur standar yang saat ini dapat dijalankan adalah mematikan salah satu fan menara pendingin, jika hanya tiga atau empat boiler (dari delapan boiler) beroperasi. Hal ini dapat mengefisienkan daya sebesar 46,4 Hp (34,8 kW) untuk satu sel.

- Perbaikan prosedur standar operasi dapat dilakukan bila menara pendingin diperbaiki yang harus menunggu pabrik *shut down* karena membutuhkan waktu perbaikan sepuluh hari.
